UNIVERSITAT POLITÈCNICA DE CATALUNYA

## PROJECTE O TESINA D'ESPECIALITAT

**FACHADAS DE HORMIGÓN ARQUITECTÓNICO**

**Cristina Bayo Porter**

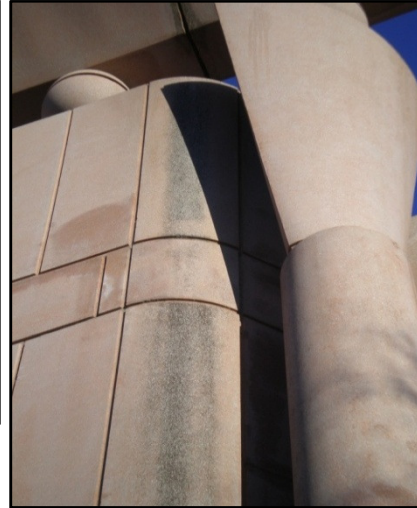
*Figura 4.23. Suciedades en paneles de esquina*

Finalmente, uno de los defectos más frecuentes, presente en la gran mayoría de fachadas, consiste en la presencia de suciedades. Así, en la figura 4.22 se muestran suciedades que presentan algunos salientes de los paneles, donde el efecto de la lluvia y los regueros de suciedad que deja son muy visibles. A su lado, en la figura 4.23, se aprecian suciedades en los paneles que conforman una de las esquinas redondeadas en la fachada principal.

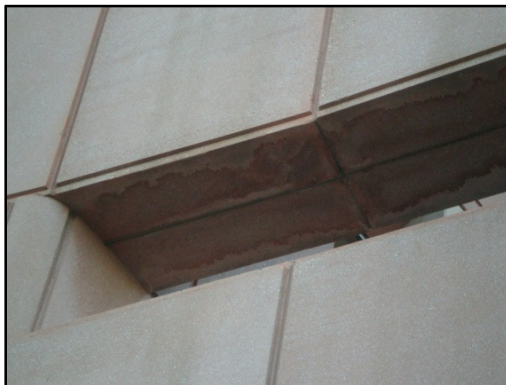
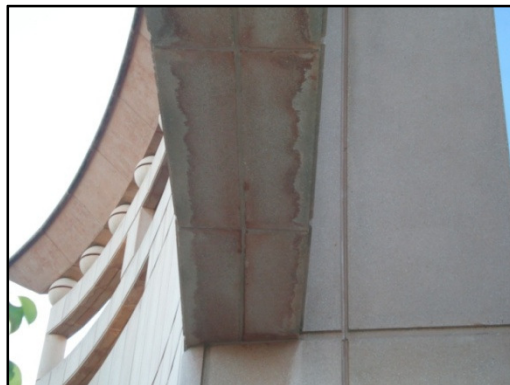
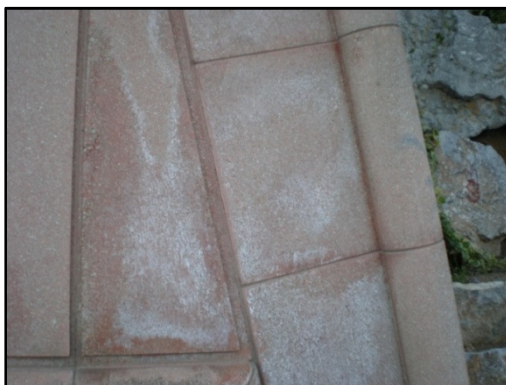
*Figuras 4.24 a 4.27. Manchas por humedades y eflorescencias*

En paneles o en zonas de paneles más resguardados y menos expuestos al sol, se aprecian manchas producidas por eflorescencias y humedades. Las dos figuras adjuntas a continuación (4.24 y 4.25) muestran estas manchas en paneles horizontales, mientras que en la figura 4.26 se observan eflorescencias en la fachada posterior. Asimismo pueden observarse manchas en los paneles que conforman las cornisas (figura 4.27).

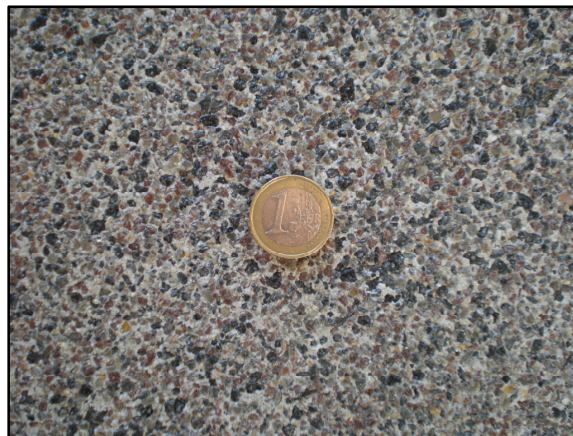
*Figura 4.31. Detalle de los paneles*

Los paneles prefabricados de la fachada del Aparthotel de la calle Diputació 195, como se ha mencionado anteriormente, fueron producidos en la planta de prefabricación de la empresa Escofet 1886 S.A. situada en Martorell. El hormigón de color negro rojizo que les caracteriza se obtuvo mediante el uso de cemento gris (cemento que en dicha planta sólo se emplea en la realización de paneles de color negro o gris oscuro, para evitar el efecto de ensuciamiento del color), así como áridos acordes a la tonalidad que quería fijarse y los pigmentos correspondientes.

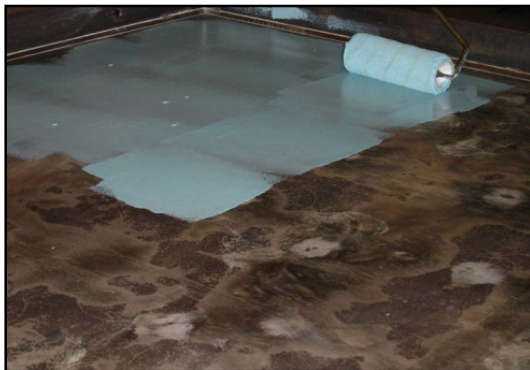
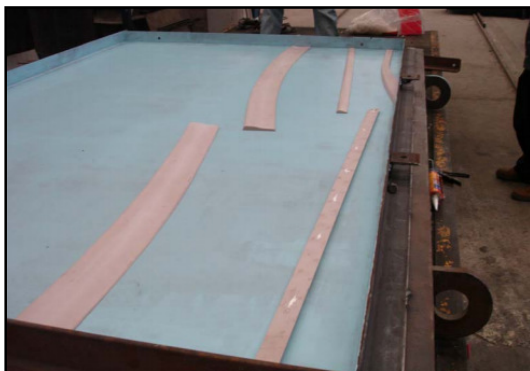
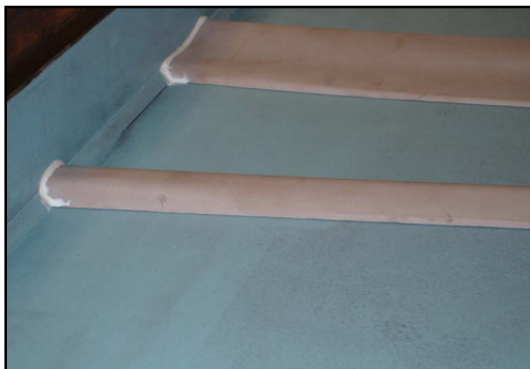
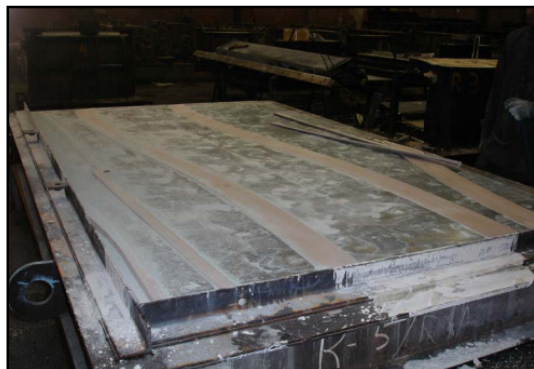
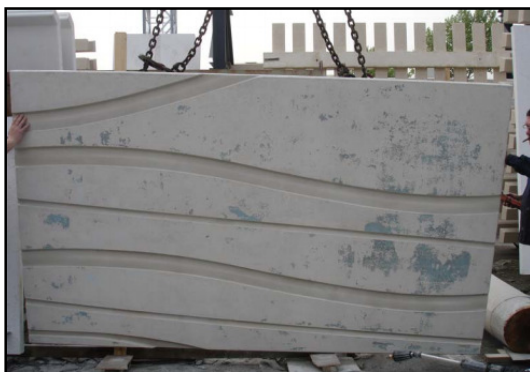
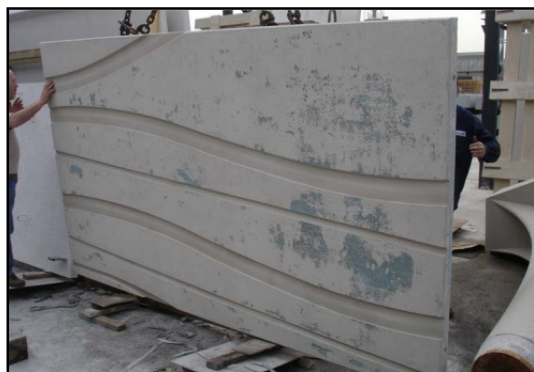
*Figuras 4.32 a 4.47. Realización de los paneles prefabricados*

En las figuras que se presentan a continuación (figuras 4.32 a 4.47) se observa la fabricación, paso a paso, de uno de los paneles que conforma la fachada objeto de estudio. De este modo puede apreciarse desde la imprimación del molde metálico antes del vertido del hormigón hasta el tratamiento superficial posterior al desmolde al que se somete el panel, pasando por la realización del bajo relieve característico de los paneles.

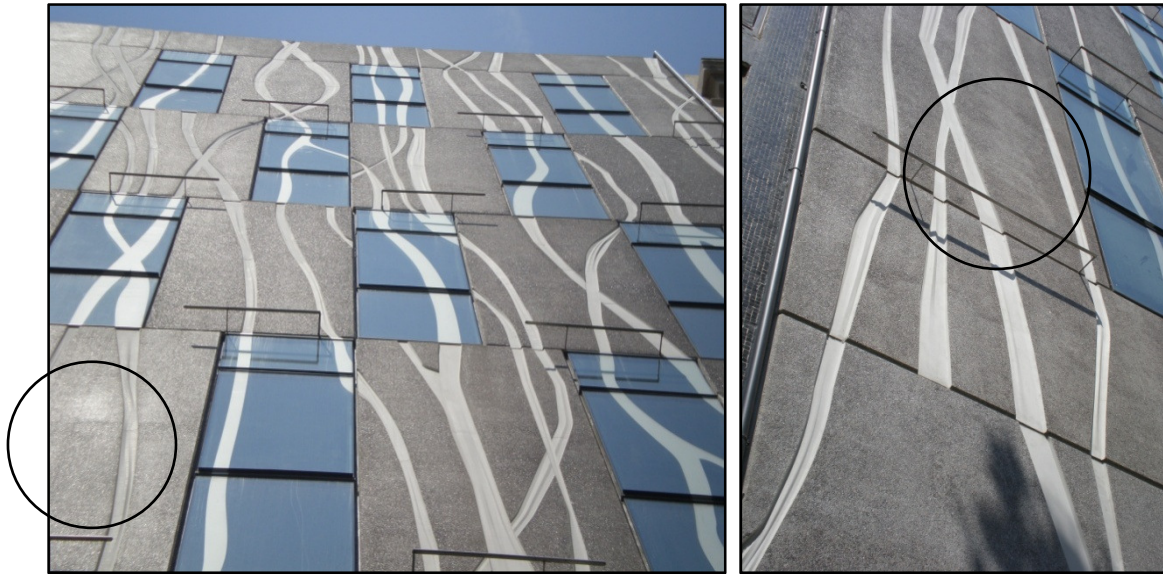
Otra incidencia apreciable es la presencia de algunas manchas. Las figuras 4.49 y 4.50 muestran estas manchas originadas en la realización de los paneles. Una de las posibles causas de dichas manchas es la existencia de irregularidades, suciedades u oxidaciones locales en los moldes de los paneles. Asimismo, no se aprecian más incidencias destacables tales como grietas, eflorescencias o suciedades como ocurre en las otras fachadas estudiadas hasta el momento.

*Figuras 4.49 y 4.50. Manchas en la superficie de los paneles*

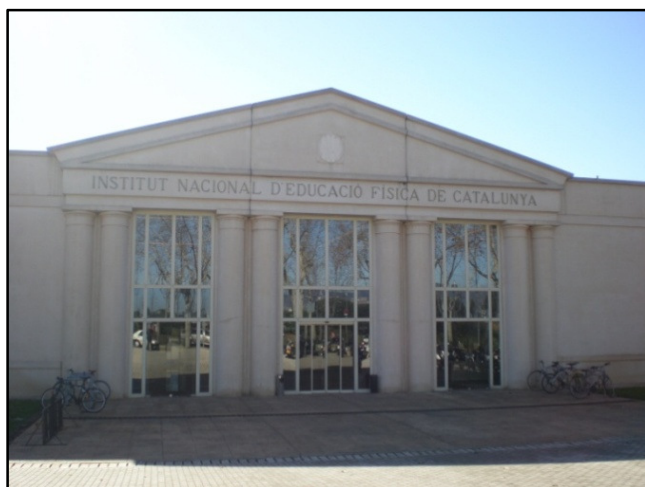
A pesar de las diversas soluciones adoptadas para superar la elevada pendiente del terreno, las fachadas presentan cierta uniformidad gracias a la simetría biaxial existente. Así, el frontón situado en el acceso principal centrado en la fachada refuerza la simetría de la misma, como se observa en la figura 5.3. En la fachada oeste, con un alzado equivalente a 3 plantas, las columnas situadas en la parte central y las ventanas verticales refuerzan también la simetría de esta fachada. La figura 5.4 muestra la fachada sur que, a diferencia de las otras fachadas, presenta una mayor diversidad de paneles, aunque la simetría está enfatizada por las escaleras exteriores que nacen en su porche.

*Figura 5.3. Fachada principal*

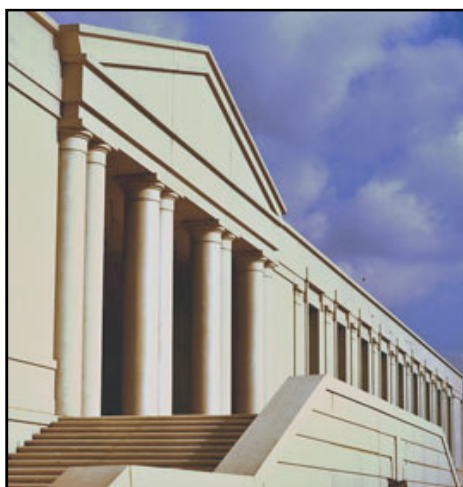
*Figura 5.4. Fachada posterior*

Esta simetría especular aporta un equilibrio visual de las fachadas y produce la repetición de un gran número de elementos que refuerza la monumentalidad deseada en la composición.

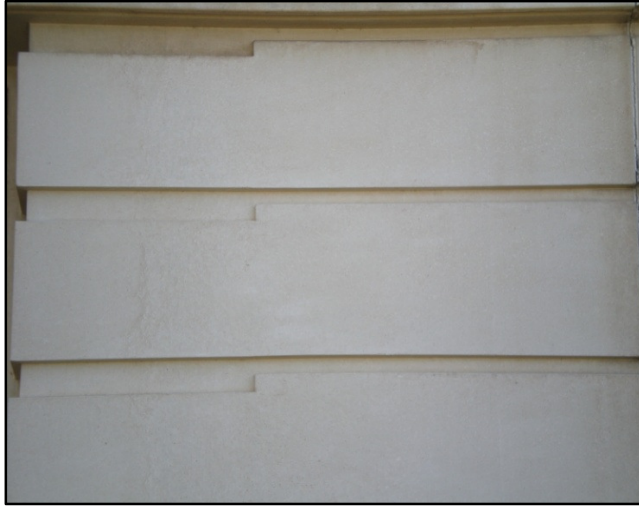
*Figura 5.5. Panel con alto y bajo relieve (superior)*

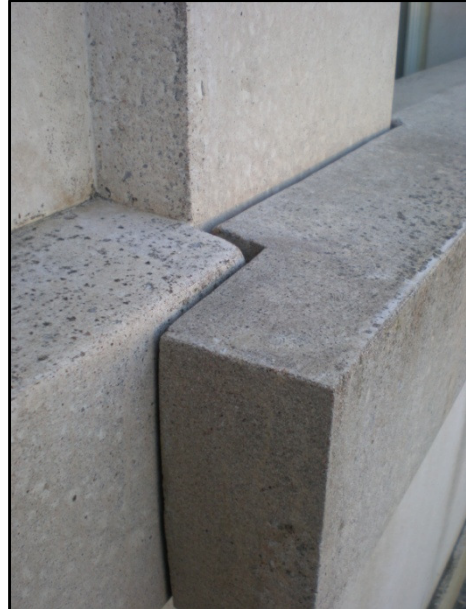
*Figura 5.6. Junta entre paneles (derecha)*

En general, el diseño de los componentes de las 4 fachadas es bastante diverso. Los paramentos, aunque en general son planos, presentan algunos elementos en alto y bajo relieve que disimulan las juntas entre paneles, como se observa en las figuras 5.5 y 5.6. Asimismo, la figura 5.7 muestra que las ventanas están retrasadas unos 40 cm respecto al plano principal de la fachada.

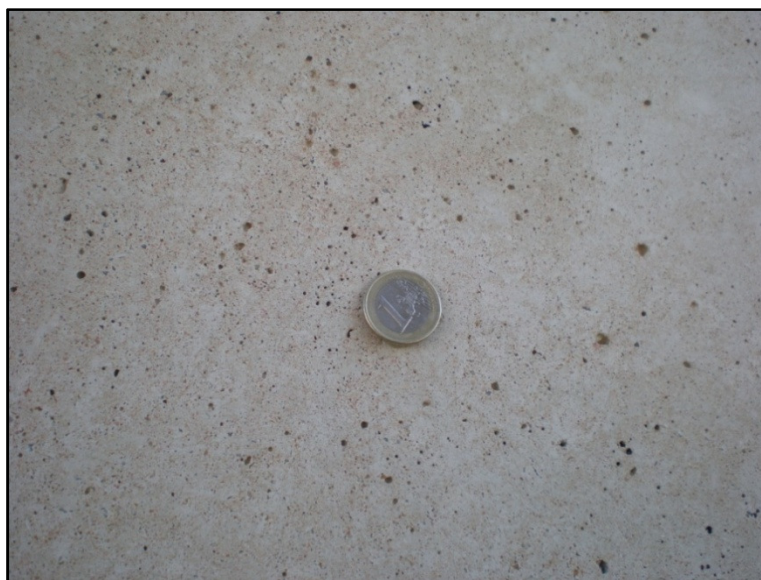
Asimismo, los paneles fueron sometidos a tratamientos superficiales con el fin de obtener una textura fina y uniforme. Estos tratamientos consistieron en la inmersión de los componentes, 7 días después de su hormigonado, en piscinas de solución con ácido muriático. A continuación se trataron con el lavado con chorro de agua a presión y finalmente, y para proceder a su secado, se apilaron apoyando su cara vista sobre piezas Pilling Plates, permitiendo de esta manera la libre circulación del aire y evitando la aparición de manchas en la superficie vista de los paneles.

*Figura 5.8. Detalle de la superficie de los paneles del edificio de INEFC.*

En cuanto a algunas de las incidencias que pueden observarse en las fachadas del Instituto Nacional de Educación Física de Cataluña se encuentran la mala distribución de los áridos en un mismo panel. Así, como muestran las figuras 5.8, 5.9 y 5.10, en algunos paneles se refleja una heterogeneidad de los áridos en la superficie de los paneles, concentrándose en algunas zonas la mayor parte de los áridos más gruesos, y en otras los áridos más finos.

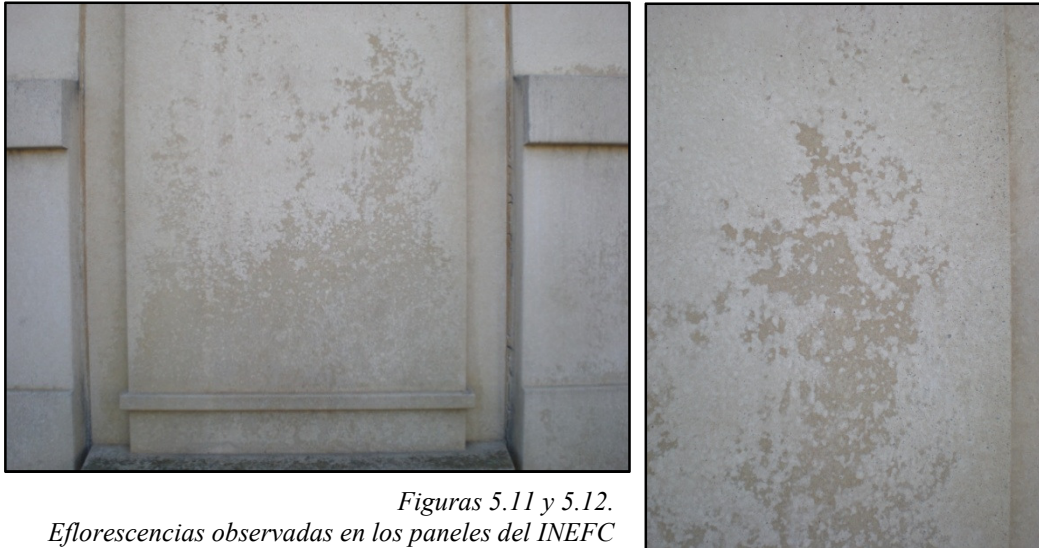
*Figuras 5.11 y 5.12.  
Eflorescencias observadas en los paneles del INEFC*

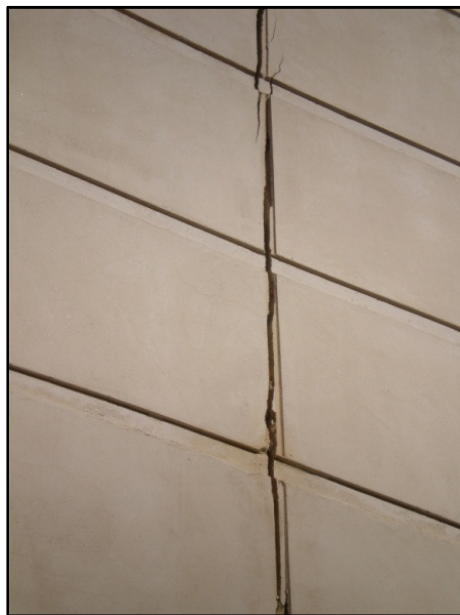
Por otra parte, la fachada posterior, y orientada al sur, presenta en el tramo lateral e inferior a las escaleras que caracterizan dicha fachada unas grietas verticales en la misma dirección que las juntas entre paneles que pueden considerarse importantes. Así, la figura 5.13 muestra una imagen general de una de estas grietas, mientras que la figura 5.14 muestra la magnitud de las grietas que alcanzan 1 centímetro de grosor.

*Figura 5.13. Grietas en las juntas  
de los paneles.*

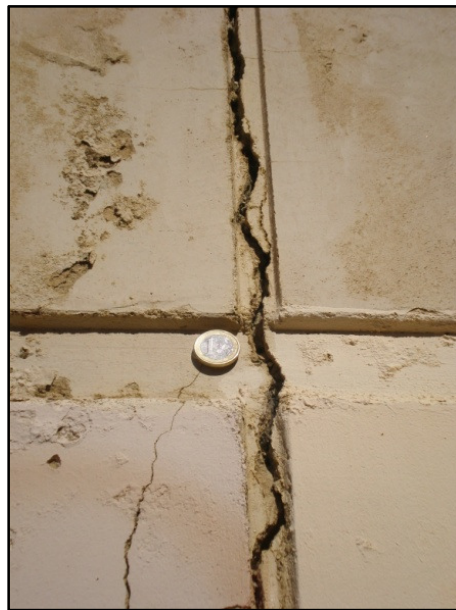
*Figura 5.14. Detalle y magnitud  
de las grietas*

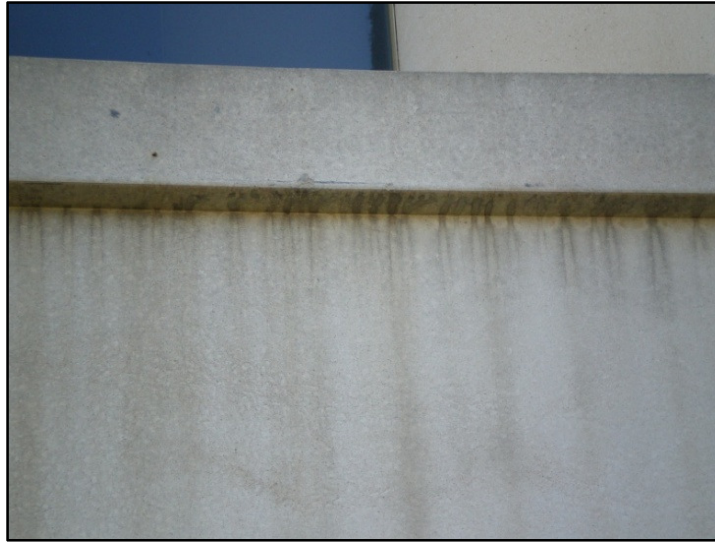
*Figura 5.15. Regueros de suciedad en los paneles del INEFC.*

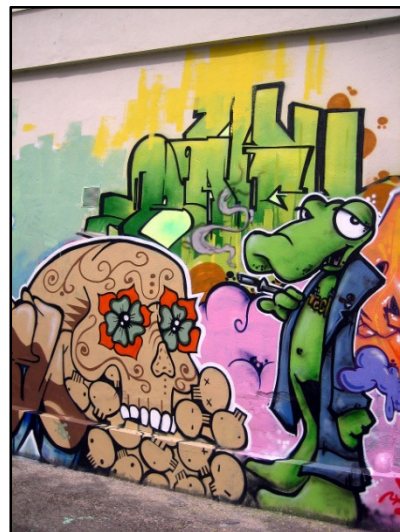
Finalmente, una de las causas de la degradación de las fachadas de hormigón arquitectónico son las actuaciones humanas. Pueden observarse un gran número de fachadas deterioradas por intervenciones desafortunadas consistentes en la colocación de soportes publicitarios, maquinaria de aire acondicionado u otros apeos, que producen una ruptura estética entre la planta baja y el resto de la fachada, o actuaciones como las pintadas o *graffitis* que reflejan la falta de sensibilidad colectiva y el dominio del individualismo en nuestra sociedad. En las figuras 6.1 y 6.2 se observa dos ejemplos.

Figuras 6.1 y 6.2. Pintadas en fachadas de hormigón

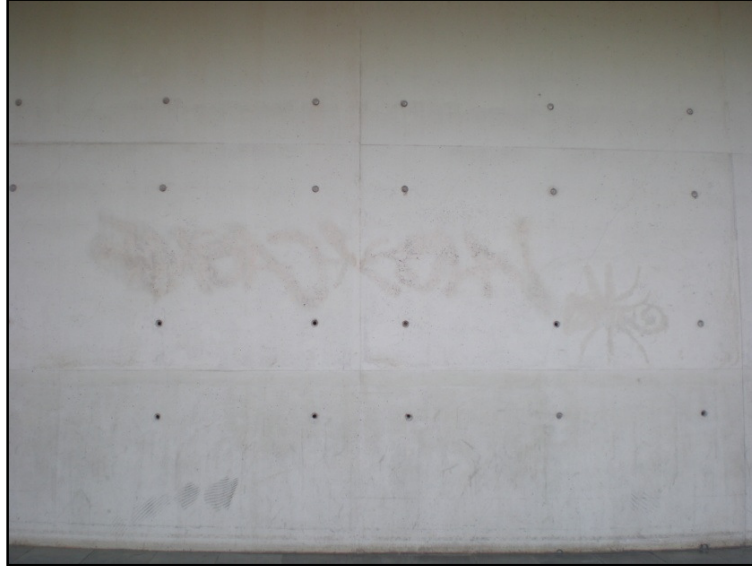
Asimismo la figura 6.3 muestra un ejemplo hallado en una de las fachadas estudiadas en los capítulos anteriores, concretamente en la fachada del Palacio de Congresos de Cataluña. Esta pintada ha sido tratada pero aún así, sigue siendo parcialmente visible.

*Figura 6.3. Pintada parcialmente borrada.*

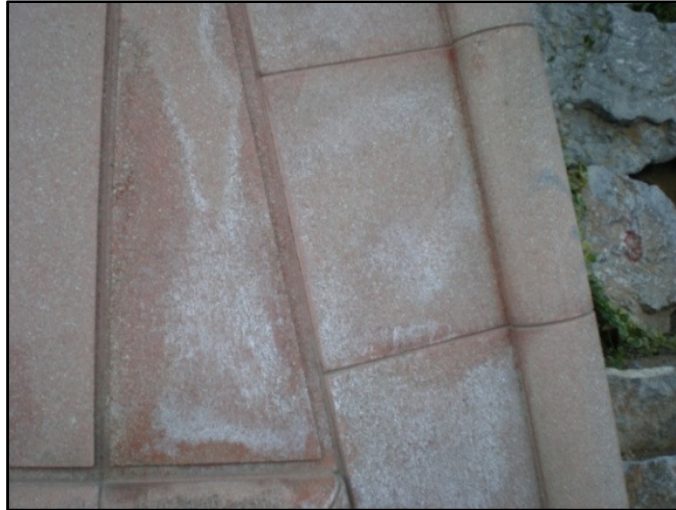
*Figura 6.4. Eflorescencias presentes en la fachada de ESADE*

Estos cultivos biológicos se desarrollan principalmente en las superficies más porosas, poniendo de manifiesto defectos como las coqueras y las grietas superficiales en los acabados del hormigón. Al igual que las suciedades producidas por el efecto de la lluvia y/o los agentes contaminantes, las eflorescencias provocan un oscurecimiento del hormigón.

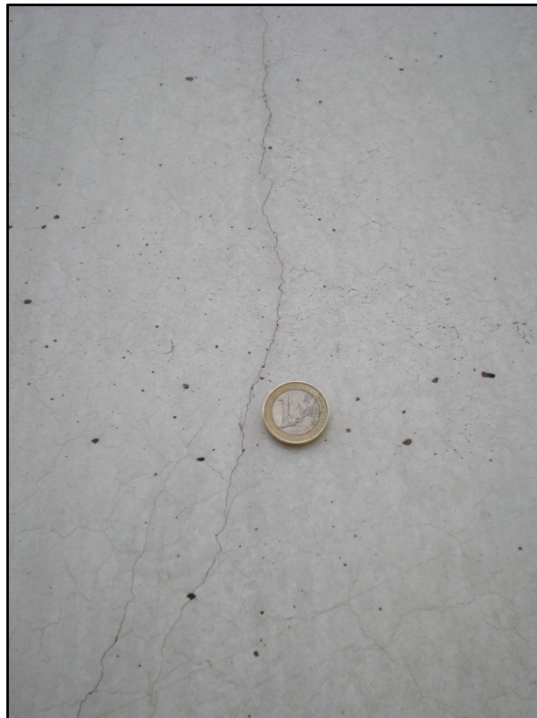
*Figura 6.5. Presencia de grietas en una fachada*

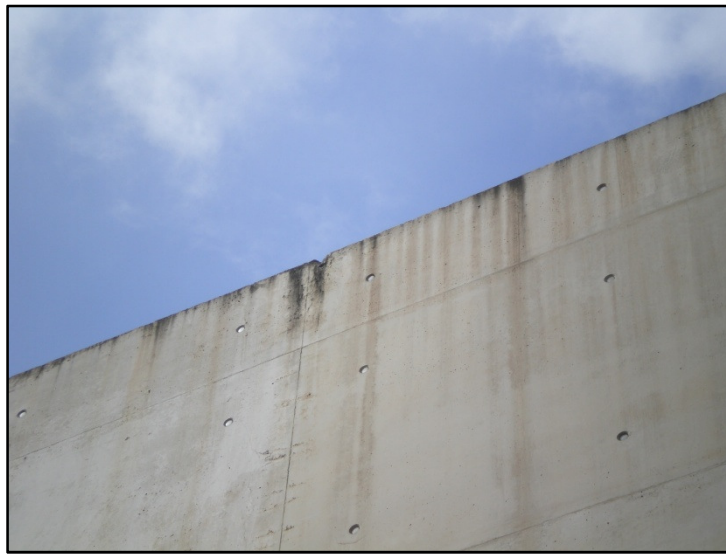
*Figura 6.6. Suciedades en una fachada de hormigón arquitectónico*

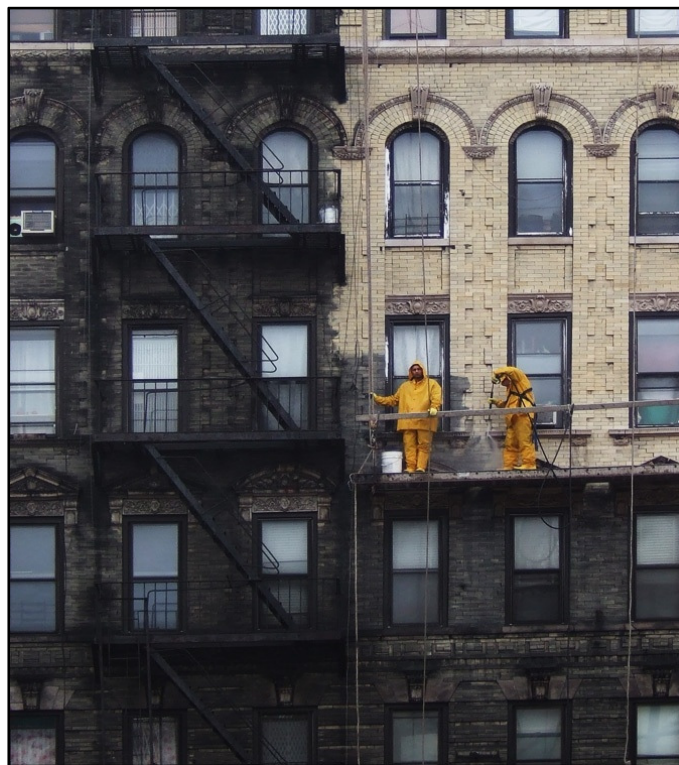
*Figura 6.7. Limpieza de una fachada de obra vista.*
